WEBINARREEKS NA-ISOLATIE

Lancering Routekaart Na-isolatie

Routekaart na-isoleren **Houtskelet - dak**

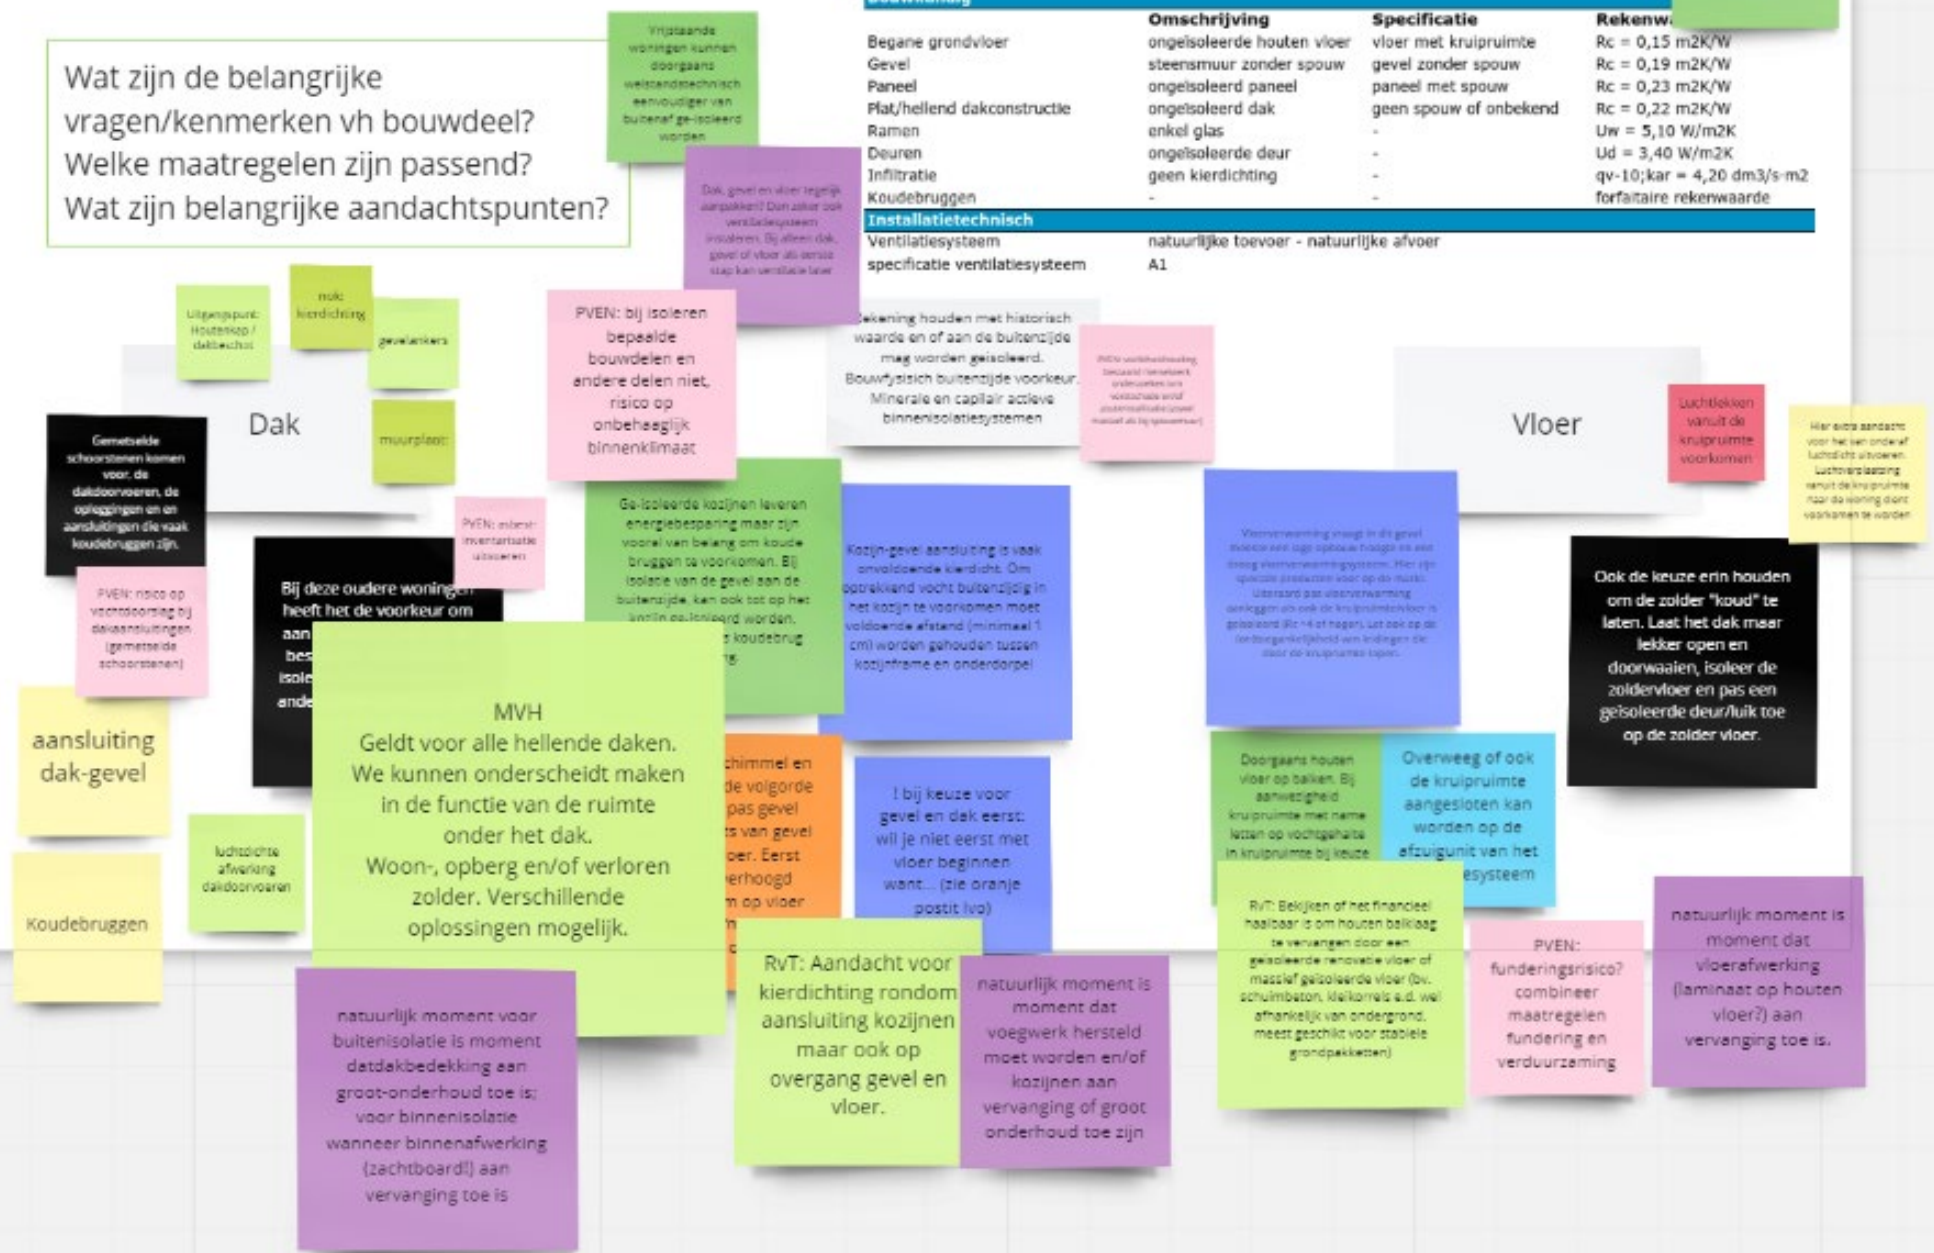
Vrijstaande woning - Bouwperiode < 1945

Bouwkundig	Omschrijving	Specificatie	Rekenwaarde
Begane grondvloer	ongesoleerde houten vloer	vloer met kruipruimte	$R_c = 0,15 \text{ m}^2\text{K/W}$
Gevel	steensmuur zonder spouw	gevel zonder spouw	$R_c = 0,19 \text{ m}^2\text{K/W}$
Paneel	ongesoleerd paneel	paneel met spouw	$R_c = 0,23 \text{ m}^2\text{K/W}$
Flat/hellend dakconstructie	ongesoleerd dak	geen spouw of onbekend	$R_c = 0,22 \text{ m}^2\text{K/W}$
Ramen	enkel glas	-	$U_w = 5,10 \text{ W/m}^2\text{K}$
Deuren	ongesoleerde deur	-	$U_d = 3,40 \text{ W/m}^2\text{K}$
Infiltratie	geen kierdichting	-	$q_v-10; kar = 4,20 \text{ dm}^3/\text{s}\cdot\text{m}^2$
Koudebruggen	-	-	forfaitaire rekenwaarde

Installatietechnisch	specificatie ventilatiesysteem
Ventilatiesysteem	natuurlijke toevoer - natuurlijke afvoer
specificatie ventilatiesysteem	A1

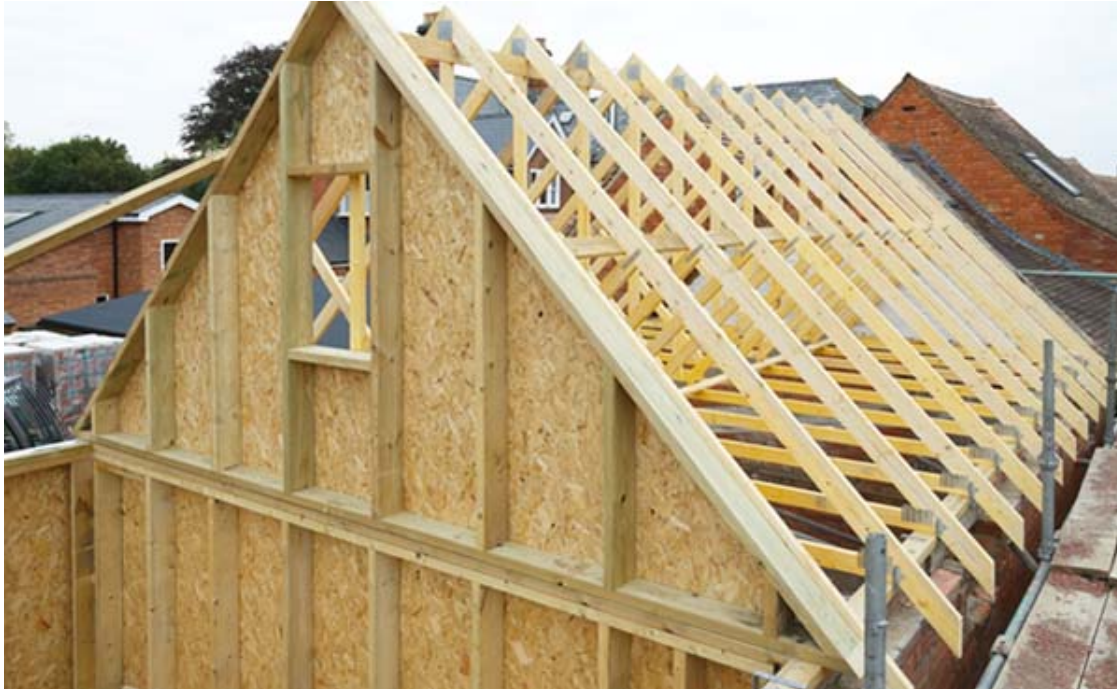
bron: Bouw & Wonen

Houtskelet of beton-steen?

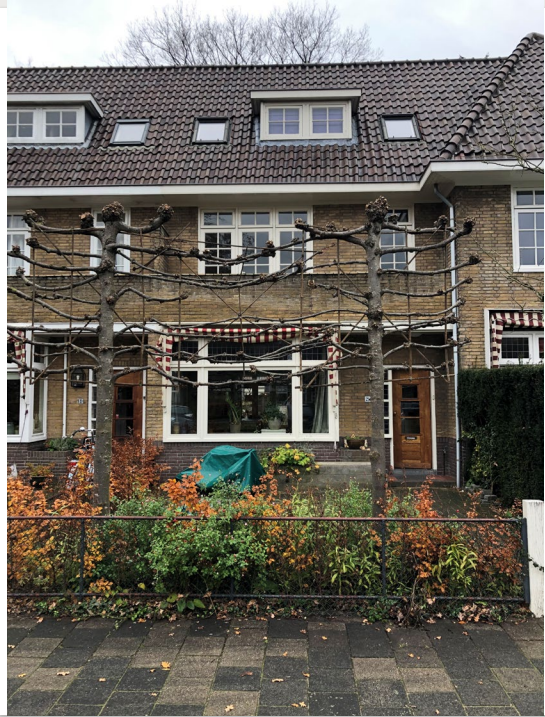
Jaren '30 woning

Casus:
Vloerisolatie bij jaren 30
woning

Casus: Jaren 30 woning - vloerisolatie

Algemeen	Bouwjaar 1934 Tussenwoning Provincie Utrecht Gemeentelijke monumentenlijst
Al eerder maatregelen genomen	Kozijnen + glas Dak: 14cm isovlas
Staat van onderhoud	Goed
Houtskelet / steen-beton	Gemetselde woningscheidende wanden Gemetselde gevel, spouw 6/7cm Houten vloeren Houten dakbeschot
Ventilatie oplossing	Balansventilatie met WTW
Kruipruimte	Zand, droog

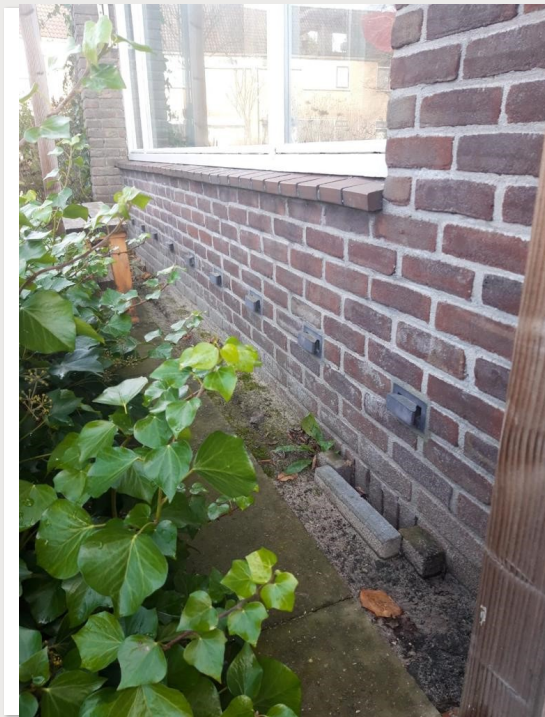
Jaren '60 woning

Casus:
Vochtplekken na het
vullen van de spouw

Casus: Jaren 60 woning - gevelisolatie

Algemeen	Bouwjaar 1968 Rijwoning (hoek) Provincie Fryslân
Al eerder maatregelen genomen	glas (dubbel) Spouwvulling (pur/foam)
Staat van onderhoud	Goed
Houtskelet / steen-beton	Steen-beton
Ventilatie oplossing	Geen (natuurlijk)
Kruipruimte	ongeïsoleerd

Aan de gevel (noord) van deze woning ontstonden na het vullen van de spouw in verloop van tijd vochtplekken ter hoogte van de plint (ook achter kasten). Na vochtprobleem carebricks aangebracht

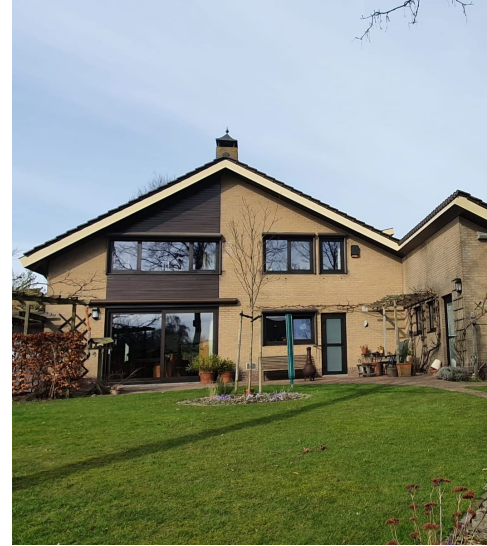
Jaren '70 woning

Casus:
Doorslaand vocht en
spouwmuurisolatie. Hoe
is dit te voorkomen?

Casus: Jaren 70 woning - gevelisolatie

Algemeen	Bouwjaar 1978 Vrijstaand Provincie Zeeland
Al eerder maatregelen genomen	Kozijn + glas (triple) Dak: 3cm isolatie vanuit bouw; van binnenuit verder isolatie aangebracht Luchtverwarming Luchtreiniger 21 PV panelen
Staat van onderhoud	Goed
Houtskelet / steen-beton	Steen-beton
Ventilatie oplossing	
Kruipruimte

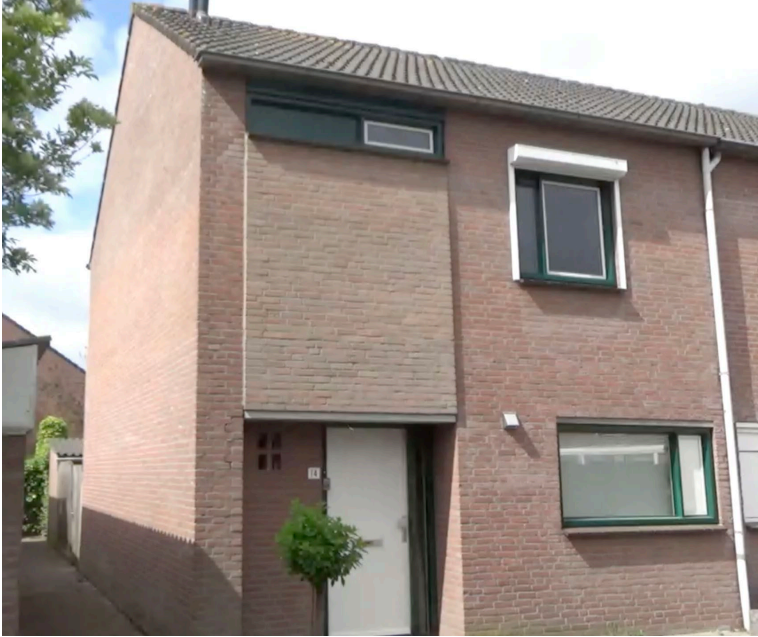
Casus: Jaren 80 woning - dakisolatie

Algemeen	Bouwjaar 1980 Hoekwoning Provincie Noord Brabant
Al eerder maatregelen genomen	Glas HR++ Vloer ongeïsoleerd Spouwmuurisolatie (aminotherm)
Staat van onderhoud	<i>onbekend</i>
Houtskelet / steen-beton	Betonskeletbouw, houten gording
Ventilatie oplossing	Ventilatie met WTW
Kruipruimte	Geen, origineel, op zand gestort
